40 Jahre Tschernobyl

Der Reaktorunfall von 1986 und seine Folgen

Bundesministerium
für Umwelt, Klimaschutz, Naturschutz
und nukleare Sicherheit

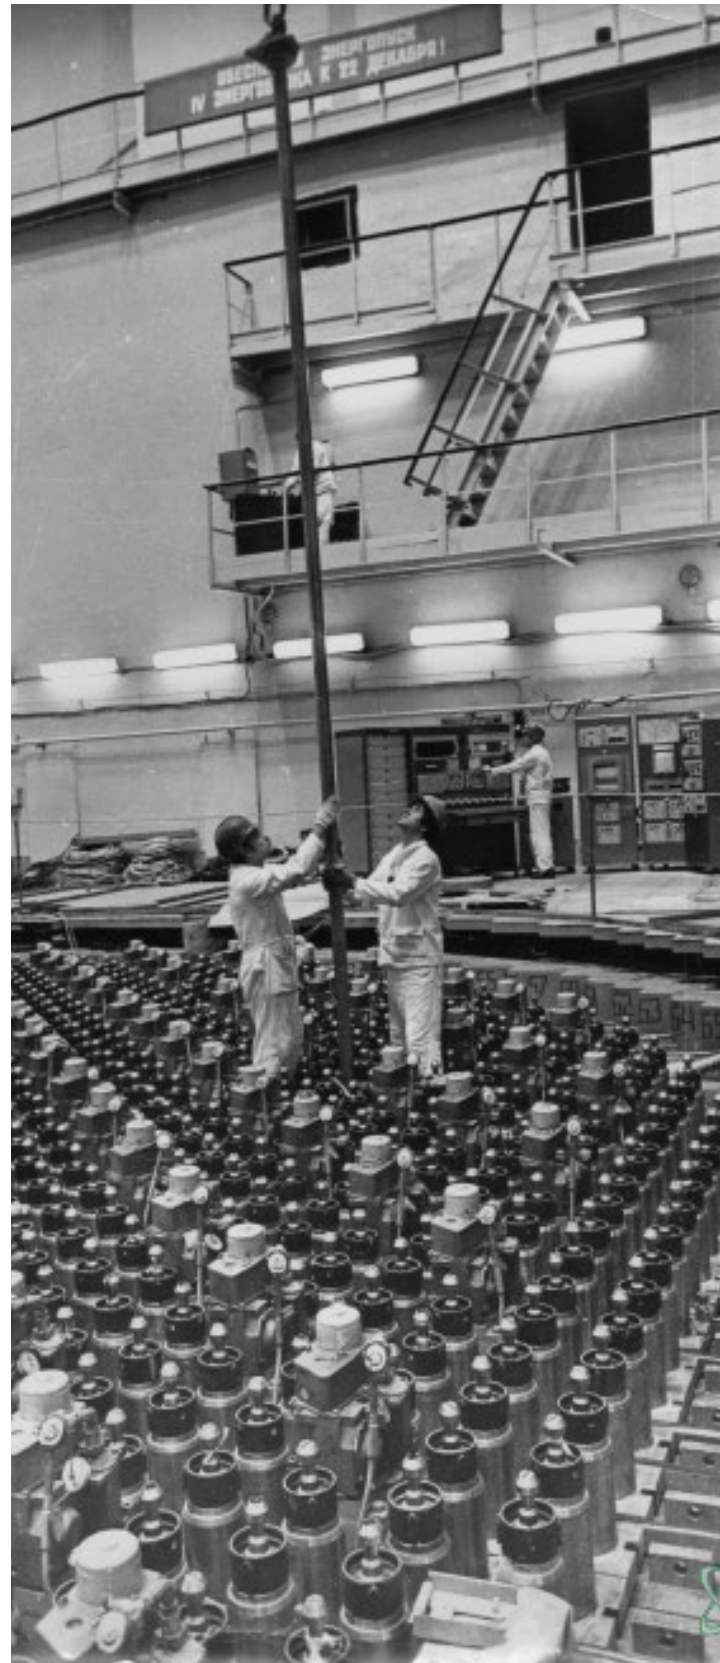
Blick in den Reaktorsaal eines RBMK

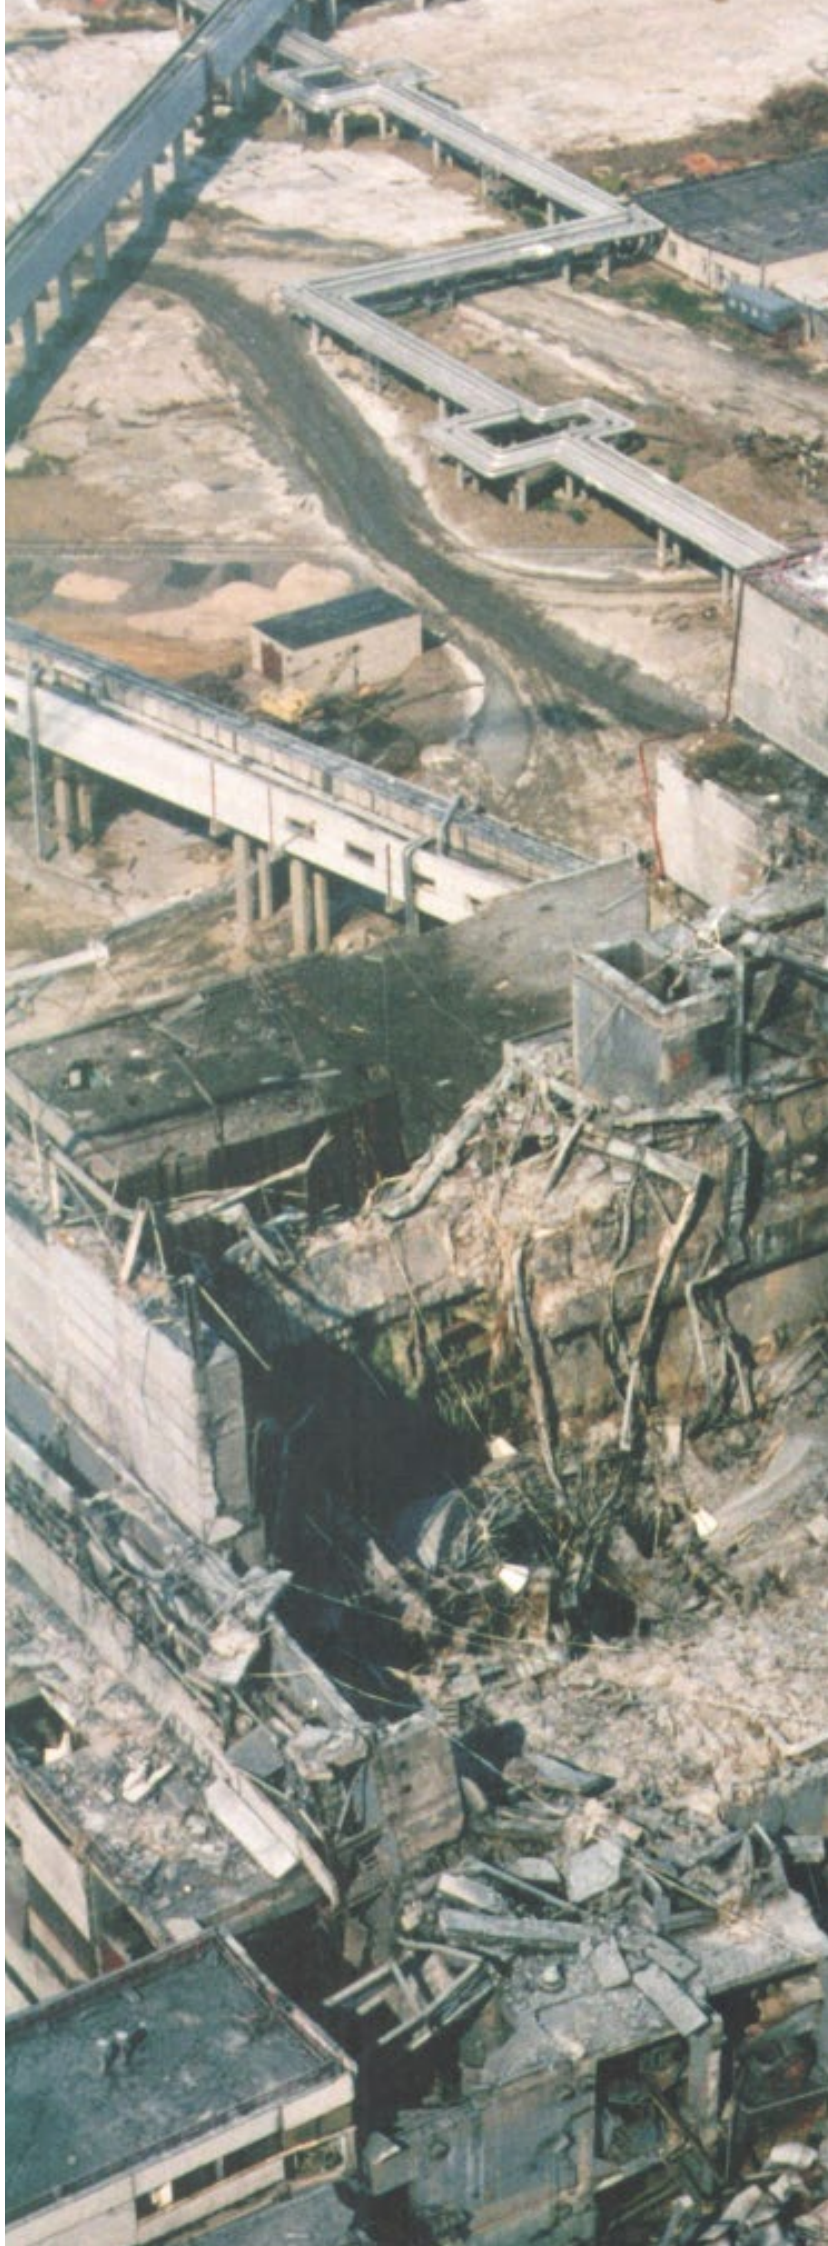
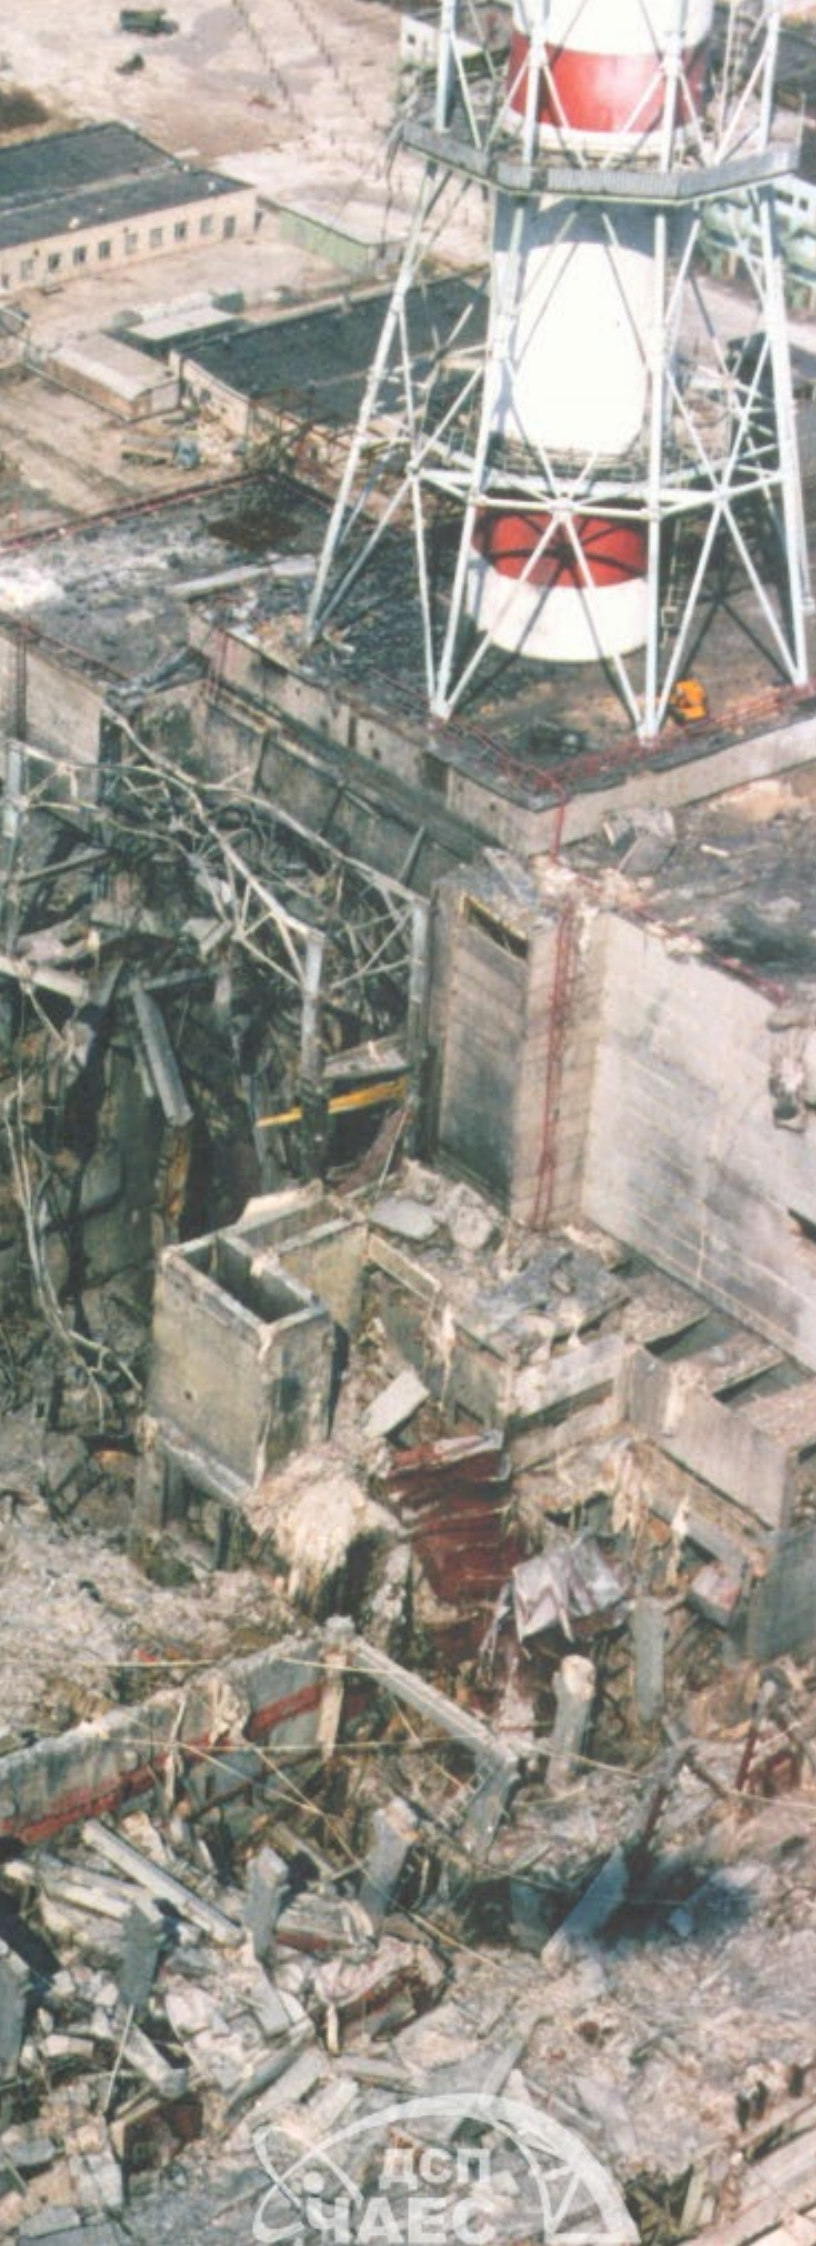
Der zerstörte Block 4 (links im Bild auf Seite 8) und Block 3 (auf dieser Seite) des Kernkraftwerks Tschernobyl

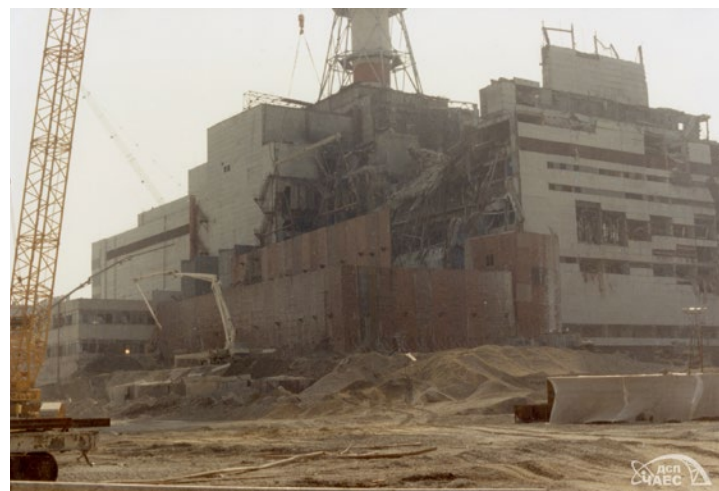
Sarkophag im Bau im Jahr 1986

Um das stark beschädigte Gebäude von Block 4 zu sichern, von der Umwelt zu isolieren und damit den Weiterbetrieb der anderen Reaktorblöcke zu ermöglichen, wurde der sogenannte Sarkophag (Stahl/Beton-Konstruktion) um den zerstörten Block 4 errichtet. Dieser konnte nach knapp sechs Monaten Bauzeit am 30. November 1986 fertiggestellt werden. Ein ursprünglicher Entwurf sah die Verfüllung mit Beton vor, was aber nicht vollständig erfolgte.

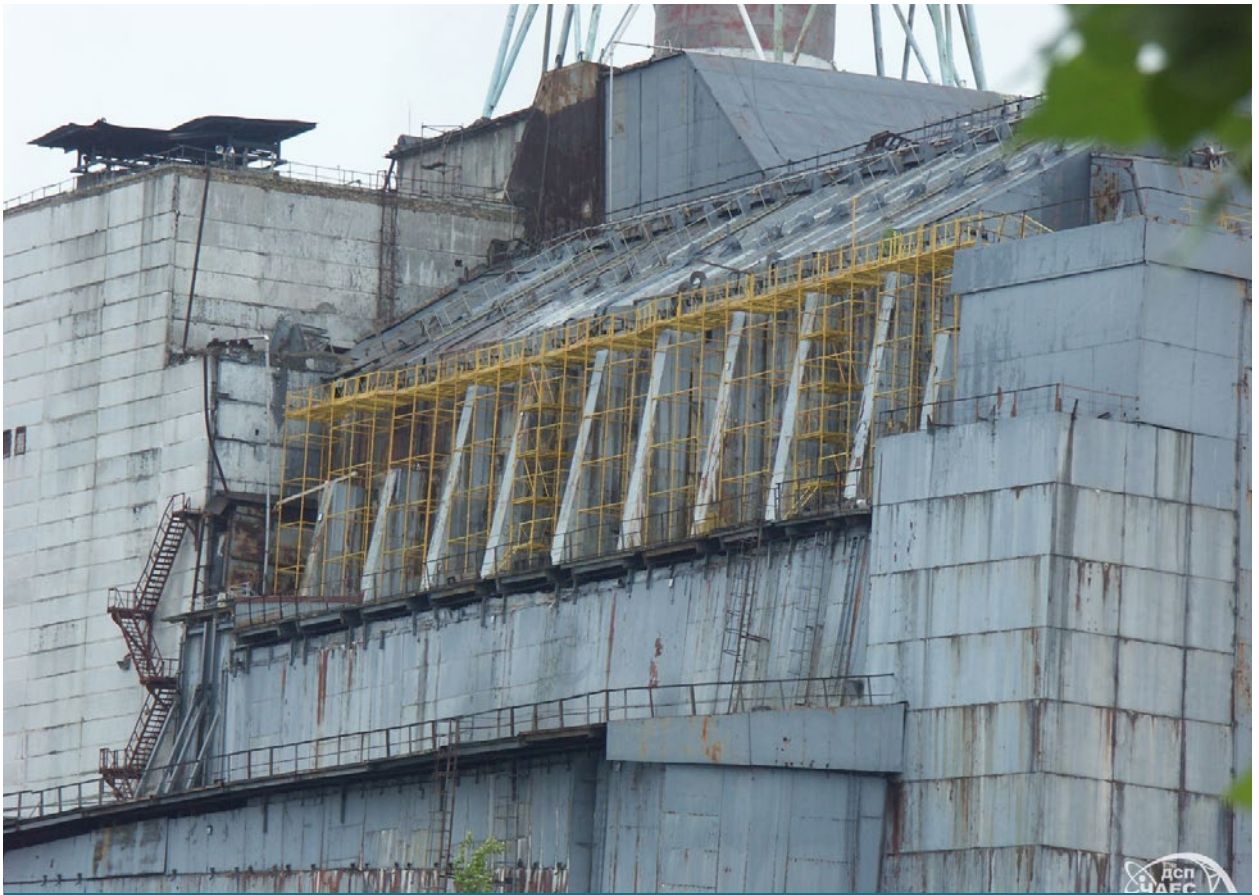
Stabilisierter Sarkophag

Um die bereits unmittelbar nach der Errichtung des Sarkophags offensichtlichen strukturellen Mängel teilweise zu beseitigen, wurden bis 2008 die als die wichtigsten zur Stabilisierung identifizierten Maßnahmen realisiert. Eine dieser Maßnahmen war die Stabilisierung der westlichen Auflage der Träger B1/B2 und eine Lastreduzierung der Dachkonstruktion auf der Westwand. Als eine der letzten Maßnahmen erfolgte die Reparatur der Dachkonstruktion des Sarkophags. Die ukrainische atomrechtliche Behörde SNRIU legte der Genehmigung des stabilisierten Sarkophags eine Betriebsdauer von 15 Jahren zugrunde. Nach Ablauf dieses Zeitraums sollten die nicht realisierten Stabilisierungsmaßnahmen nachgeholt werden oder die Demontage der am höchsten einsturzgefährdeten Teile erfolgen. Der Abbau dieser als „instabil“ bezeichneten Teile konnte jedoch bis Ende 2023 nicht realisiert werden und es wurden auch keine weiteren Stabilisierungsarbeiten durchgeführt. Einer Verlängerung der Betriebsdauer des stabilisierten Sarkophags bis 2029 wurde unter der Bedingung zugestimmt, dass die Entwicklung eines neuen Konzepts für den Rückbau der instabilen Teile bis 2025 erfolgt und deren Rückbau bis zum 31. Oktober 2029 abgeschlossen wird.

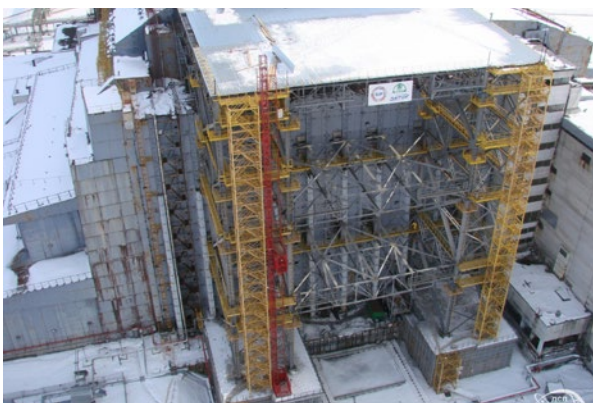
Stabilisierter Sarkophag 2008

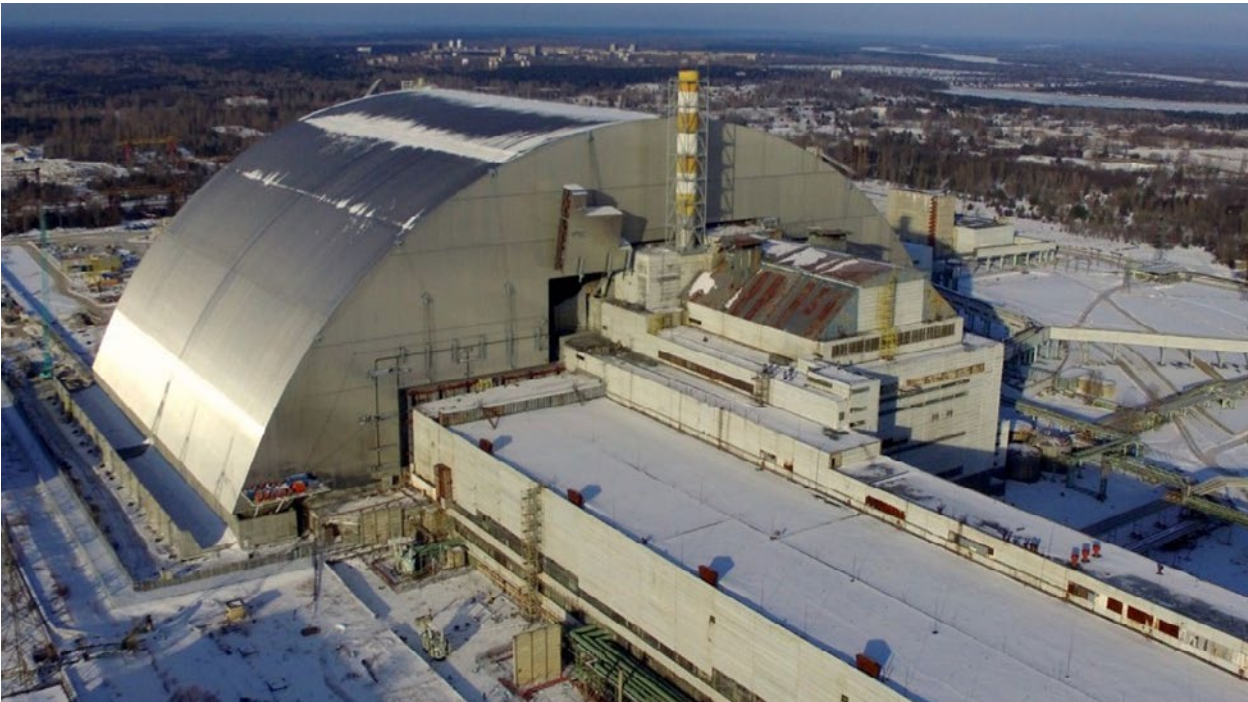
NSC nach der Verschiebung und Positionierung über dem Block 4 – Blick aus östlicher Richtung

Das NSC umschließt auf der Ost- und Westseite die bestehenden Baustrukturen des Sarkophags oder der Grenzstruktur zwischen den Reaktorblöcken 3 und 4. Diese Baustrukturen bilden zusammen mit dem NSC den äußeren Abschluss. Das NSC ermöglicht zum einen den sicheren Einschluss des zerstörten Blocks. Zum anderen sollten damit die Bedingungen für Demontage und Bergung der radioaktiven Abfälle und Materialien und die Umwandlung des Blockes in einen ökologisch sicheren Zustand geschaffen werden. Eine

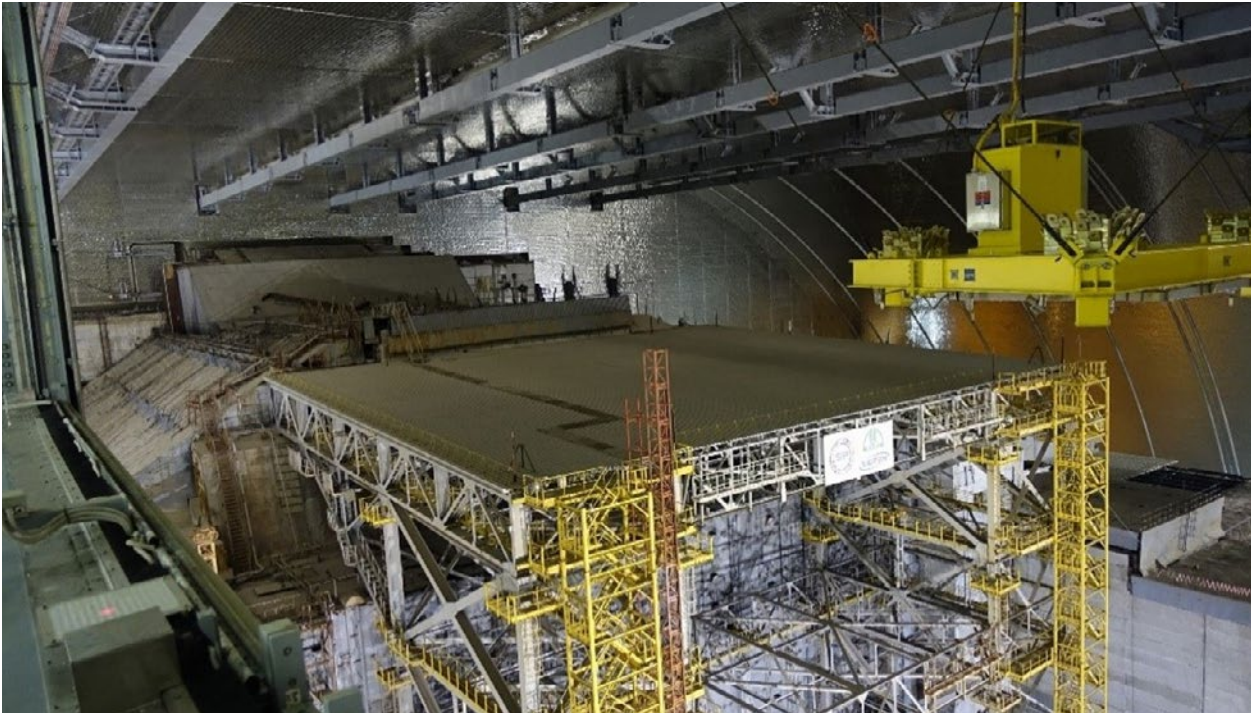
Blick unter das NSC mit dem Sarkophag und dessen Stabilisierung

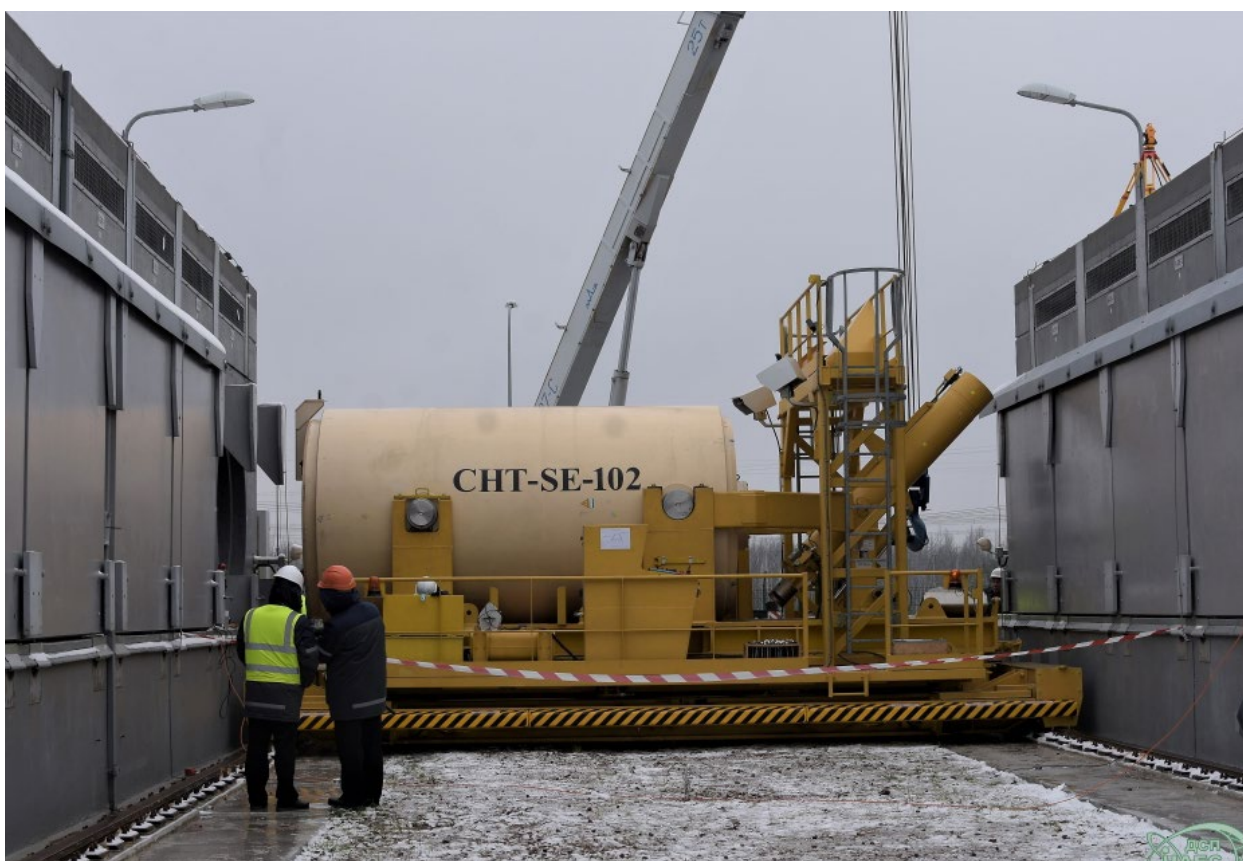
„Kalter“ Test der Belademaschine für doppelwandige Behälter mit bestrahlten Brennelementen zur Einlagerung im Trockenlager ISF-2 im Januar 2018

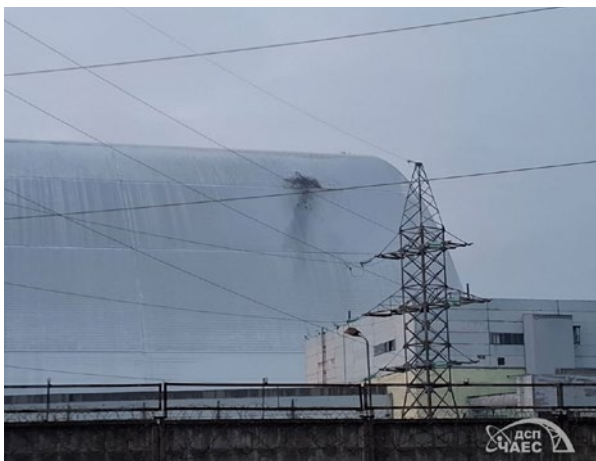
Einschlagstelle der Drohne in das NSC

Die bisher bekannten Schäden am NSC stellen sich wie folgt dar:

- Beschädigungen der äußeren Verkleidung
- durchgehende Zerstörungen von äußerer und innerer Verkleidung auf einer Fläche von bis zu 15 Quadratmetern
- lokale Schäden ohne durchgehende Zerstörung
- Beschädigungen der Isolier-/Dämmschichten sowie von Bolzenverbindungen
- Beschädigungen an den Strukturen der unter dem Dach montierten Wartungswerkstatt (Garage) des Hauptkransystems
- Schäden an der NSC-Sicherheitsmembran in den südlichen, südwestlichen und südöstlichen Zonen

Während der Bekämpfung des Schwelbrandes wurden zahlreiche Löcher in die äußere Abdeckung des NSC geschnitten. Die darunter liegende Dämmung wurde befeuchtet. Leerräume wurden mit feuerfesten Materialien verfüllt. Als eine der ersten provisorischen Maßnahmen wurden die dabei entstandenen Öffnungen an der Außenseite des NSC abgedeckt, um ein weiteres Eindringen von Niederschlägen in das NSC zu verhindern. Diese Arbeiten wurden im Oktober 2025 abgeschlossen.
